Vol.49

鍍絵飾りの近代和風 赤松家

岡崎 直司

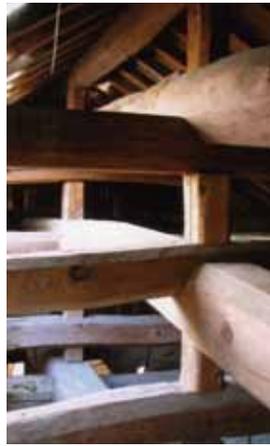
まだ頑丈な小屋組み

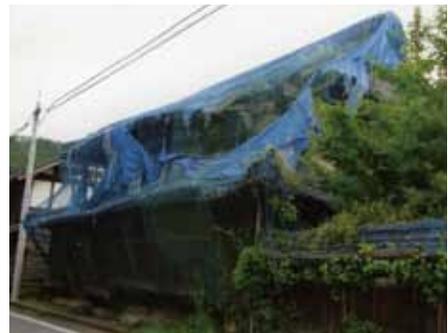
建物全景(平成21年夏)

で、父の赤松島吉家とすべき年齢だが、葉書製作年も不明な為実はよく分からない。
葉書の古写真でも分かるように、傷む前の建物は凛とした佇まいで、一階正面はガッチリと組まれた出格子、反対に二階は開放的な手摺りが巡らされ、きめ細かくデザインされた欄間の透かし彫りは一枚毎に違うのだった。そして、入母屋の大屋根、南北方向の両妻壁には、誇らしげな鍍絵が懸魚飾りとしてこの家を強く印象づけていた。

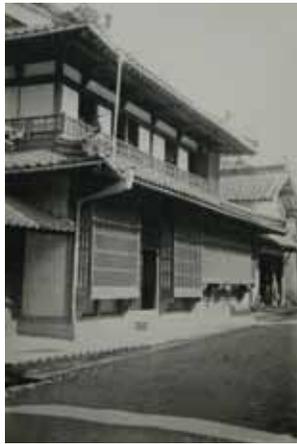
記念葉書古写真

築時に程なく作られたと思しき記念葉書の写真には、東宇和郡土居村赤松薫二郎宅とある。別な資料によると、薫二郎は同27年生まれなの

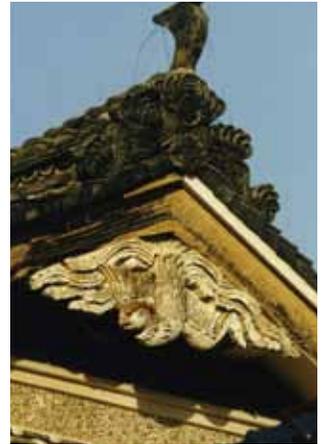
鏝絵「鳳凰」

絵柄は、北側が「鶴に松」、南側が「鳳凰」。特に鶴の舞う松の色は弁柄によって殊更赤く描かれている。文字通り赤松家の威勢と見ている。
内部はどうだろう。東側の通りから玄関を入ると、土間が板間となっており、菱格子に溝切りをした珍しい手法。大きな丸窓の向こうは三畳間となっていて、その右隅建物中央となる場所には大黒柱がデンと座っている。北側半分は共に十畳の仏間と座敷が続ぎ、風格を見せる。つまり、大黒柱を中心として事務的なあるいは居間や台所などの空間を南側に取

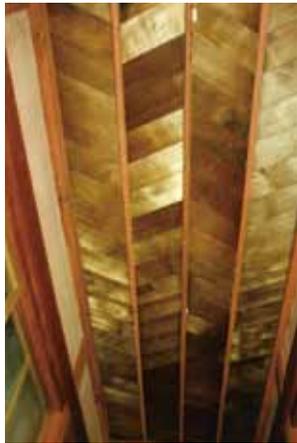
杉綾張りの廊下天井

り、晴れと“け”を南北に分けた平面配置である。
座敷西側の廊下から北へ浴室、便所などの水周りを別棟とし、建物のメンテナンス上の便宜を図っている。この別棟も凝っていて、廊下天井を杉綾に張り、各室の板硝子も花柄と言うべきか雪の結晶のようなモダンイズム意匠である。愛媛の近代の民家では、こうしたガラスが明治から大正にかけてよく用いられているのが分かる。浴室や便所は、近代の定番である白タイルが使われている。

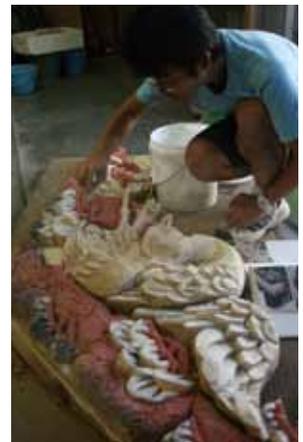
鏝絵修復中

また、今回は見つからなかったが、赤松家はかの飛行機の父二宮忠八翁と縁戚になり、平成4年次には、翁が得意とする烏の絵くまが（幡画）が掛けられていた。ハテ、無事なら良いが。建物の保存は、所有者や関与する人々の意志と、行政予算や活用ビジョンの仕組みなど、かなりハードルの高いゾーンにあり、一朝一夕にはままならない。今回は地元「城川史談会」を中心いくつかの欄間や瓦、違い棚など、出来るだけの部材保存を行い、あの鏝絵も業者協力を得て何とか取り外すことが出来た。「えひめ鏝絵の会」として我々もボランティア加勢をしたのだが、地域における「遺し伝える」は、実際ナカナカのことである。それと最後に、所有者理解や保存した部材を置く城川文書館あつての緊急処置だったことは付記しなければならぬ。
